*CONDOMÍNIO DO BLOCO “C”  
DA SQS 109*

**OBRAS EMERGENCIAIS - COBERTURA,  
IMPERMEABILIZAÇÕES E RECUPERAÇÕES DO  
CONDOMÍNIO DO BLOCO “C” DA SQS 109**

**RELATÓRIO Nº 01**

**PERÍODO: 15/10/2018 À 14/11/2018**

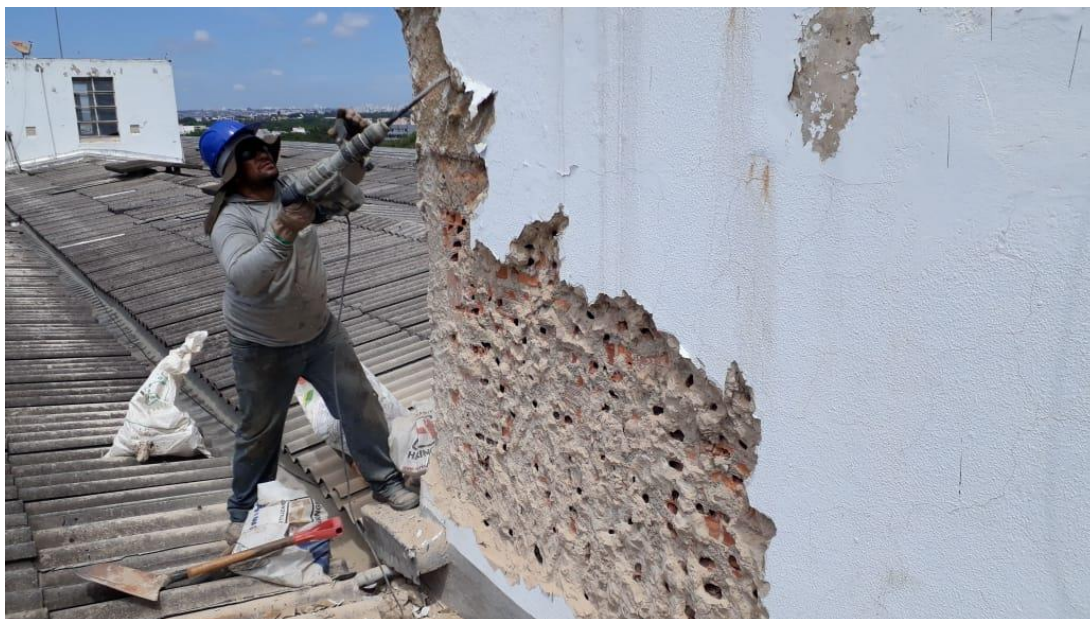
**RETIRADA / DEMOLIÇÃO DO REVESTIMENTO DA CASA DE MÁQUINAS / RESERVATÓRIOS**

4.1.1 - Retira de todo o revestimetno existente inclusive reboco

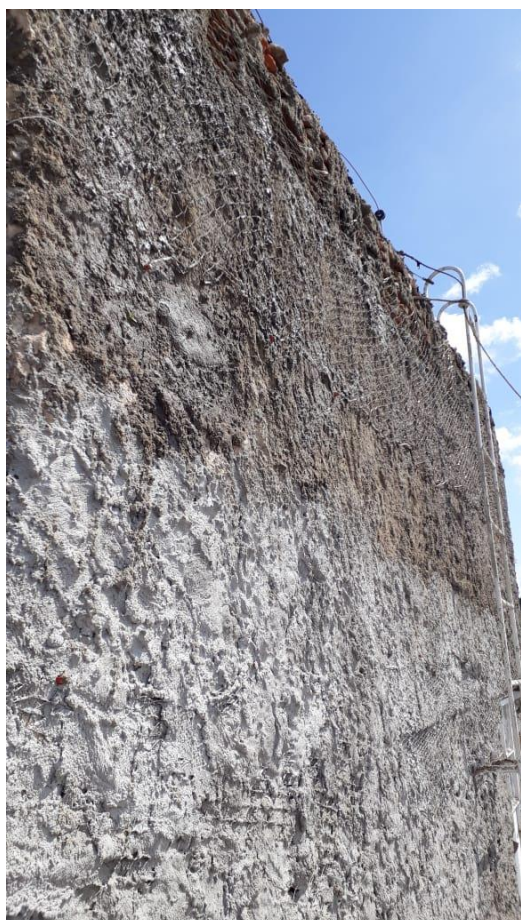
**DETALHE DA TELA DE ESTUQUE**

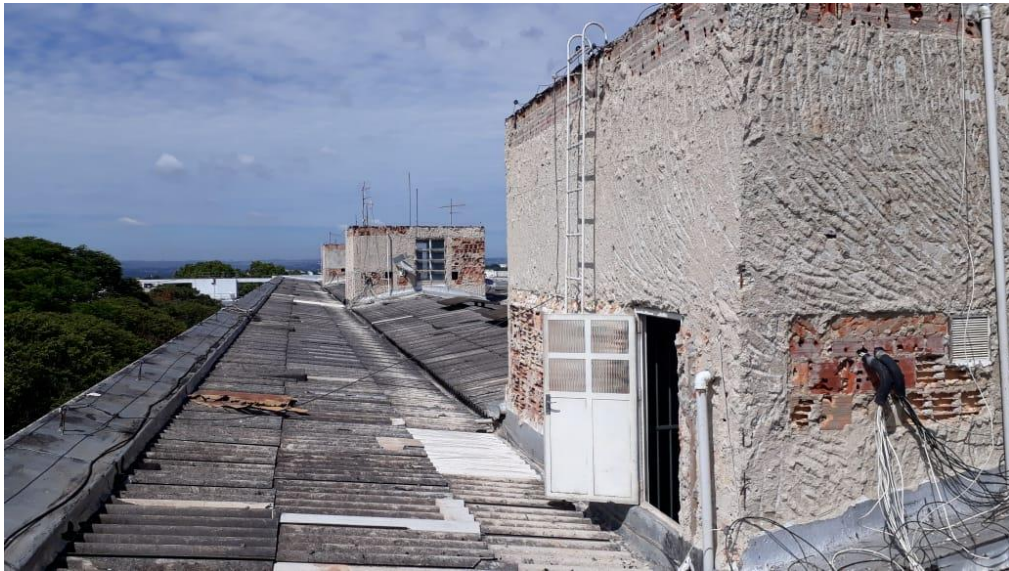
**PAREDES EXTERNAS COM CHAPISCO**

4.1.2 - Chapisco com areia lavada traço volumétrico 1:2,5 com aditivo aderente tipo bianco ou similar

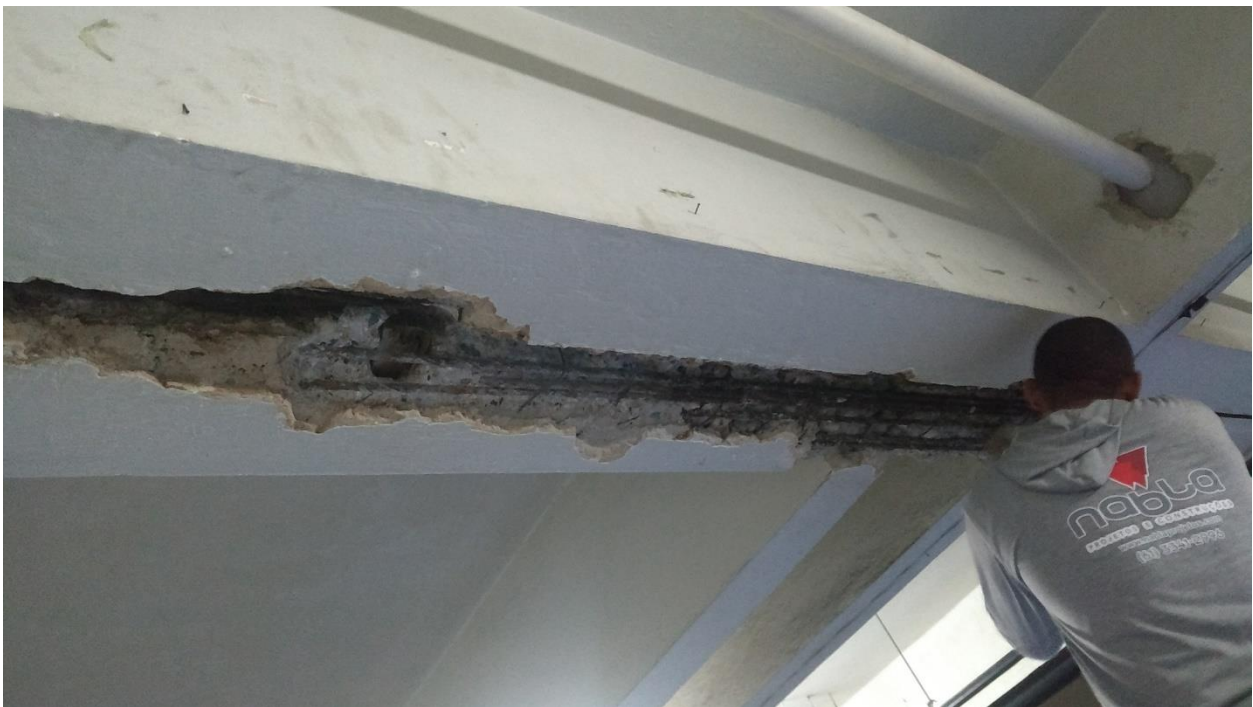
**RECUPERAÇÃO ESTRUTURAL DA VIGA DA GARAGEM**

6.1 - Demolição e retirada de concreto - partes soltas

6.2 - Limpeza/escovação de armadura

6.3 - Tratamento de armaduras - proteção do aço contra a corrosão

6.4 - Reparo localizado com argamassa polimérica expansiva

6.5 - Cura química

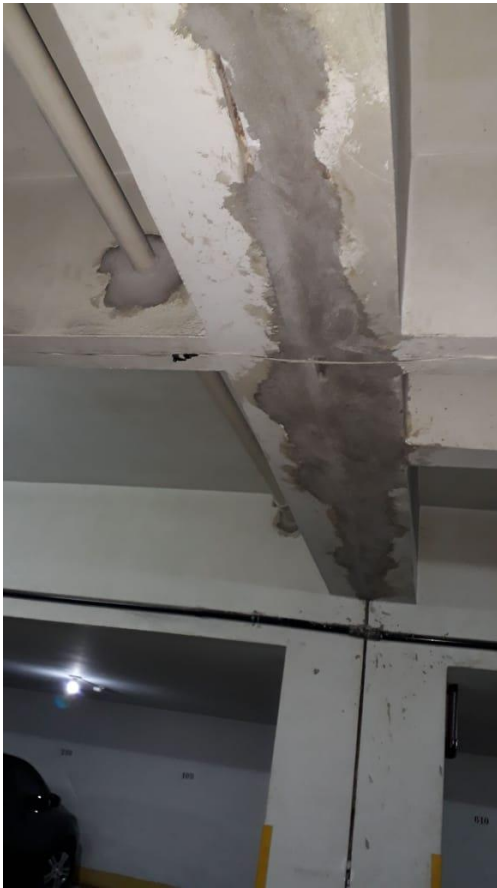
**VIGA RECUPERADA**
