## **Relatório de Entrega da grelha de entrada e serviços adicionais que foram feitos.**

Segue finalização dos serviços das grelhas de entrada e saída conforme nota fiscal e acordo entre as partes.

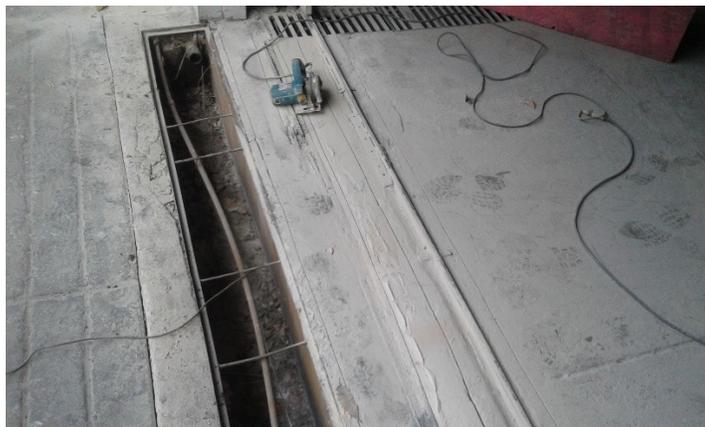
Corte do piso para retirada da grelha antiga e troca do trilho.

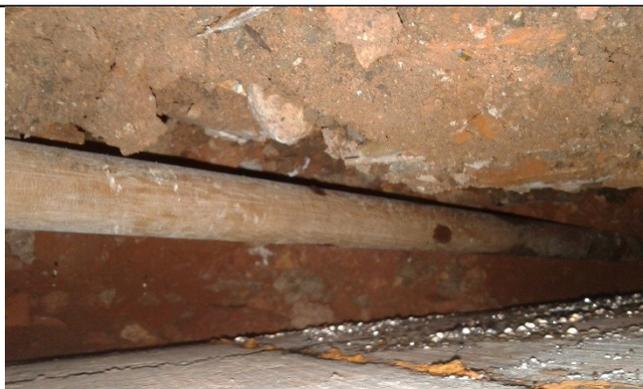
**Infiltração.**

Buraco no funcho entrado por baixo da garagem com aproximadamente 1,30m na lateral.

3- Complemento dos buracos encontrados no fundo da caixa.

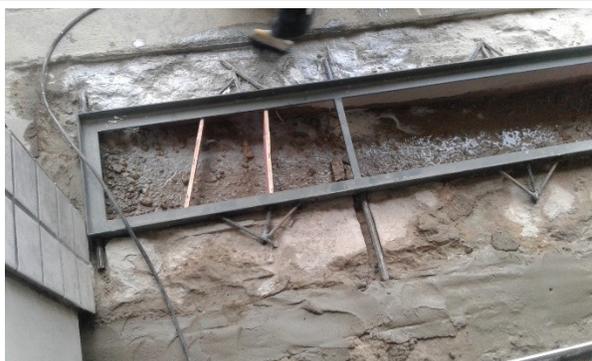
Fixação do aro da grelha

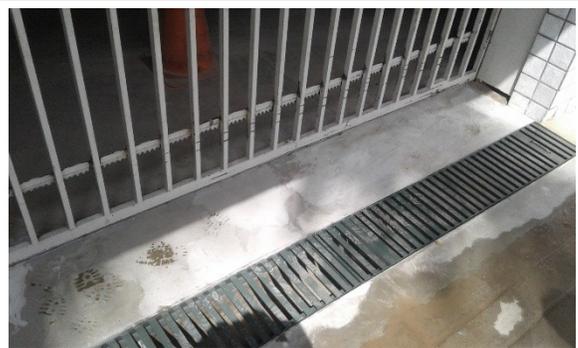
Graute Hagen que chega à 40 MPa com 28 dias

5- Recuperação dos berços com Graute;

6- Fixação do trilho com Graute;

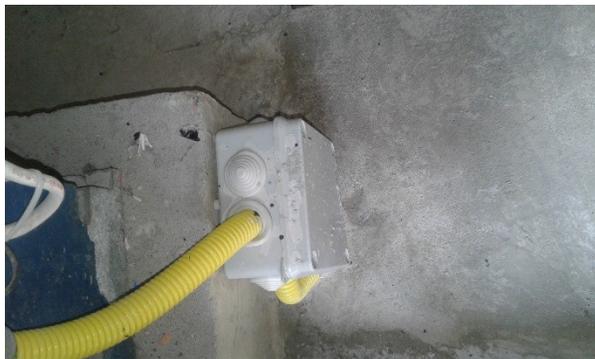
Caixa de passagem resistente a água a mesma utilizada em piscina.

7- Passagem dos fios com caixa de passagem;

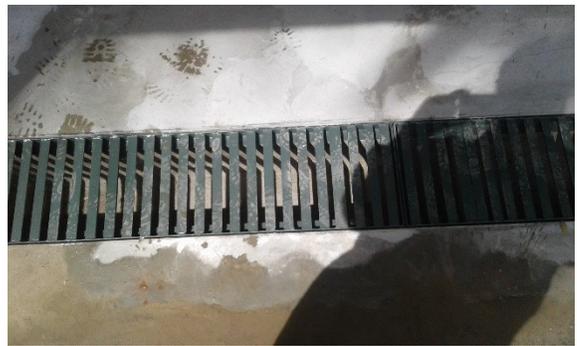
Grelha em ferro.

2- Troca da grelha de saída;

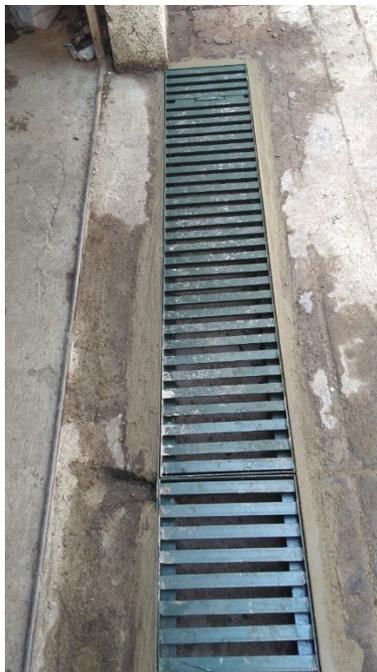
Grelha da (entrada)

1- Troca da grelha da entrada.
